RAPPORTO DI PROVA N. 340032

Oggetto della prova: resistenza al carico statico orizzontale lineare secondo il D.M. Infrastrutture del 14/01/2008 e la norma UNI 10806:1999 e resistenza al carico dinamico secondo le norme UNI 10807:1999, NF P01-013:1988 e UNI EN 14019:2004 di parapetto

Il campione sottoposto a prova è denominato "LIGHT CLASSIC B".

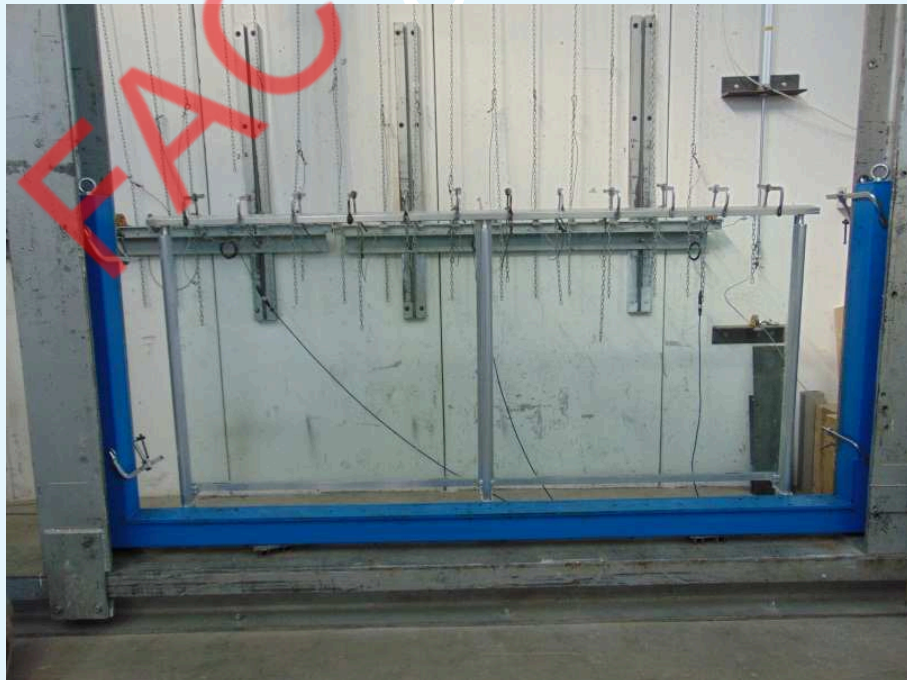
Il campione sottoposto a prova è costituito da un parapetto in alluminio per balconi e scale in estruso in lega di alluminio 6060 (UNI 9006/1) allo stato T6, avente le seguenti caratteristiche dimensionali:

Fotografia del campione.

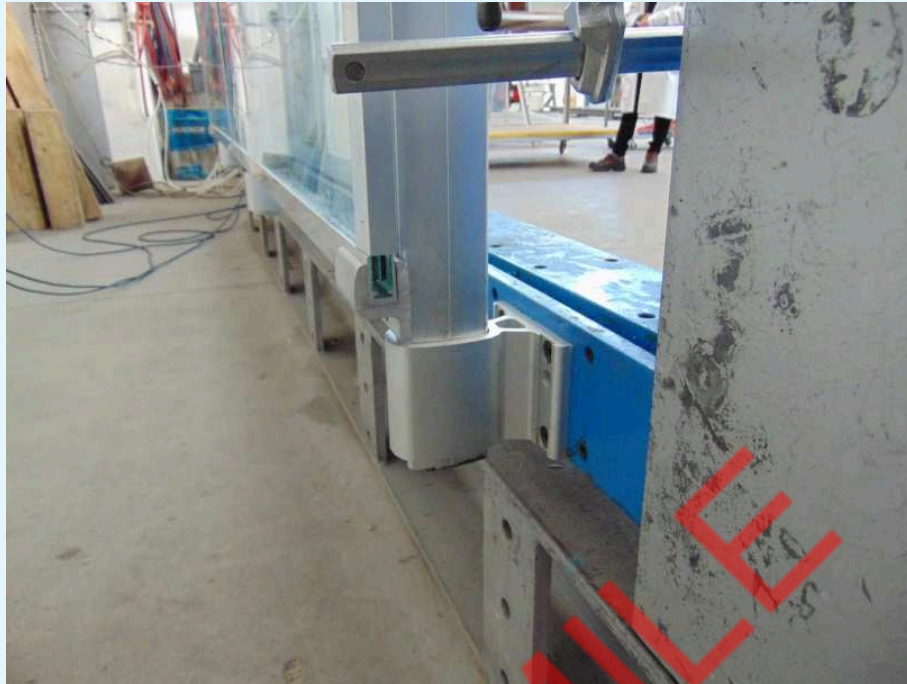
Particolare.

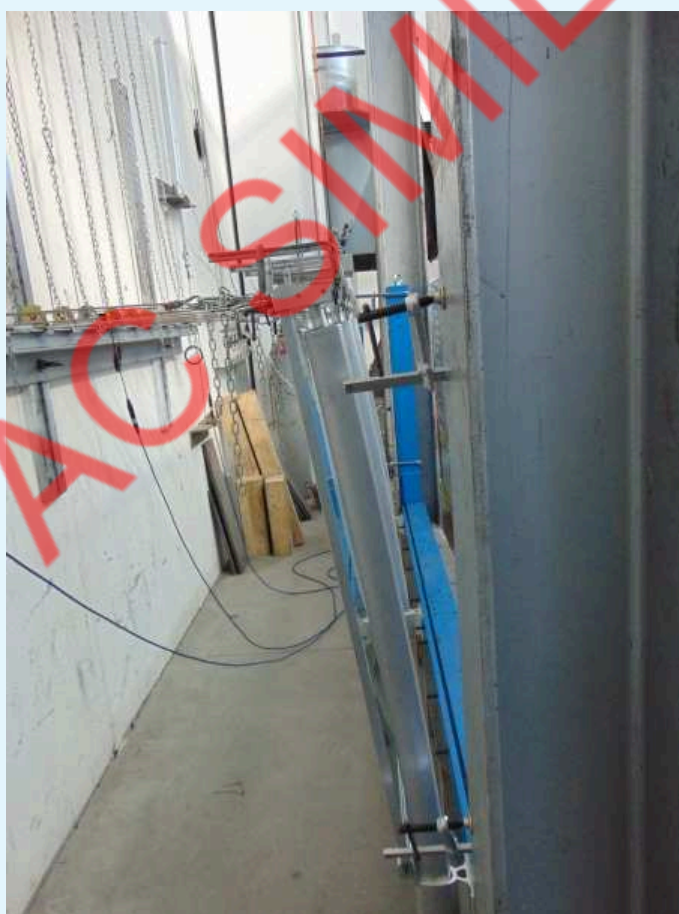
Carico unitario [kN/m]	Carico totale [kN]	Deformazione sotto carico			Deformazione residua			Risultato
		A [mm]	B [mm]	C [mm]	A [mm]	B [mm]	C [mm]	
2,0	5,0	136	153	150	51	56	61	Nessuna lesione che comprometta la normale funzione del campione

Fotografia del campione sottoposto a carico statico lineare orizzontale.

Sul campione sono stati posizionati tre comparatori in modo da leggere lo spostamento relativo del bordo superiore della lastra (due alle estremità del campione ed uno in mezziera tra di essi). Il campione è stato quindi sottoposto a carico statico orizzontale lineare ripartito di 2,0 kN/m sul bordo superiore della lastra. È stato applicato un precarico in maniera progressiva, in direzione orizzontale verso l’esterno, pari al 50 % del carico previsto per la prova pari a 1,0 kN/m mantenendolo per 5 min.

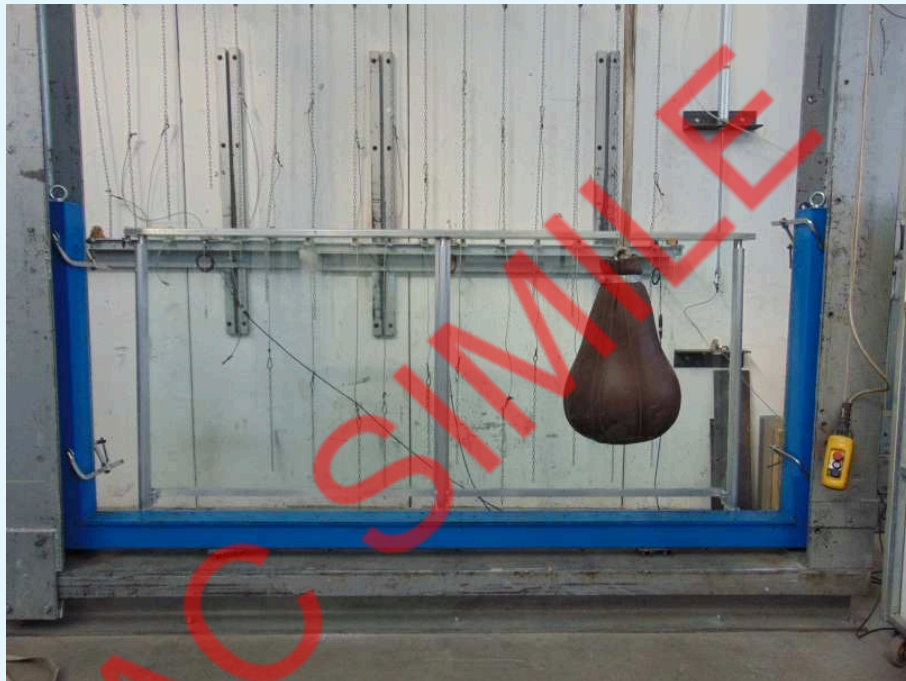
Zona d'urto	Altezza di caduta [mm]	Energia nominale [J]	Risultato
Al centro del tamponamento	300	150	Nessuna lesione che comprometta la normale funzione del campione

Fotografia del campione dopo l'urto
al centro del tamponamento.

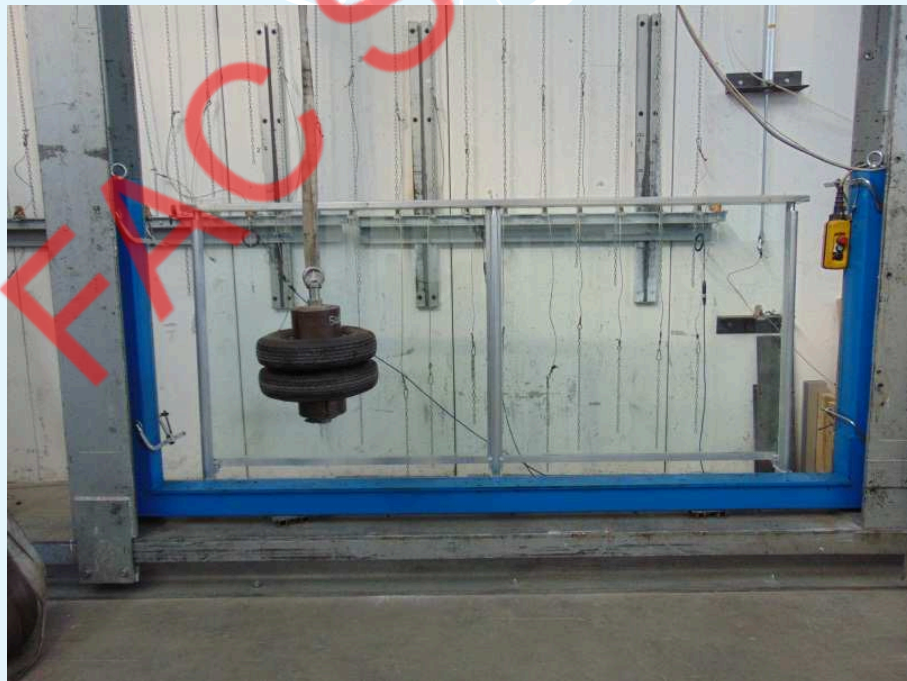
Zona d'urto	Altezza di caduta [mm]	Energia [J]	Risultato
Al centro del tamponamento	950	470	Nessuna lesione che comprometta la normale funzione del campione

Fotografia del campione dopo l'urto.

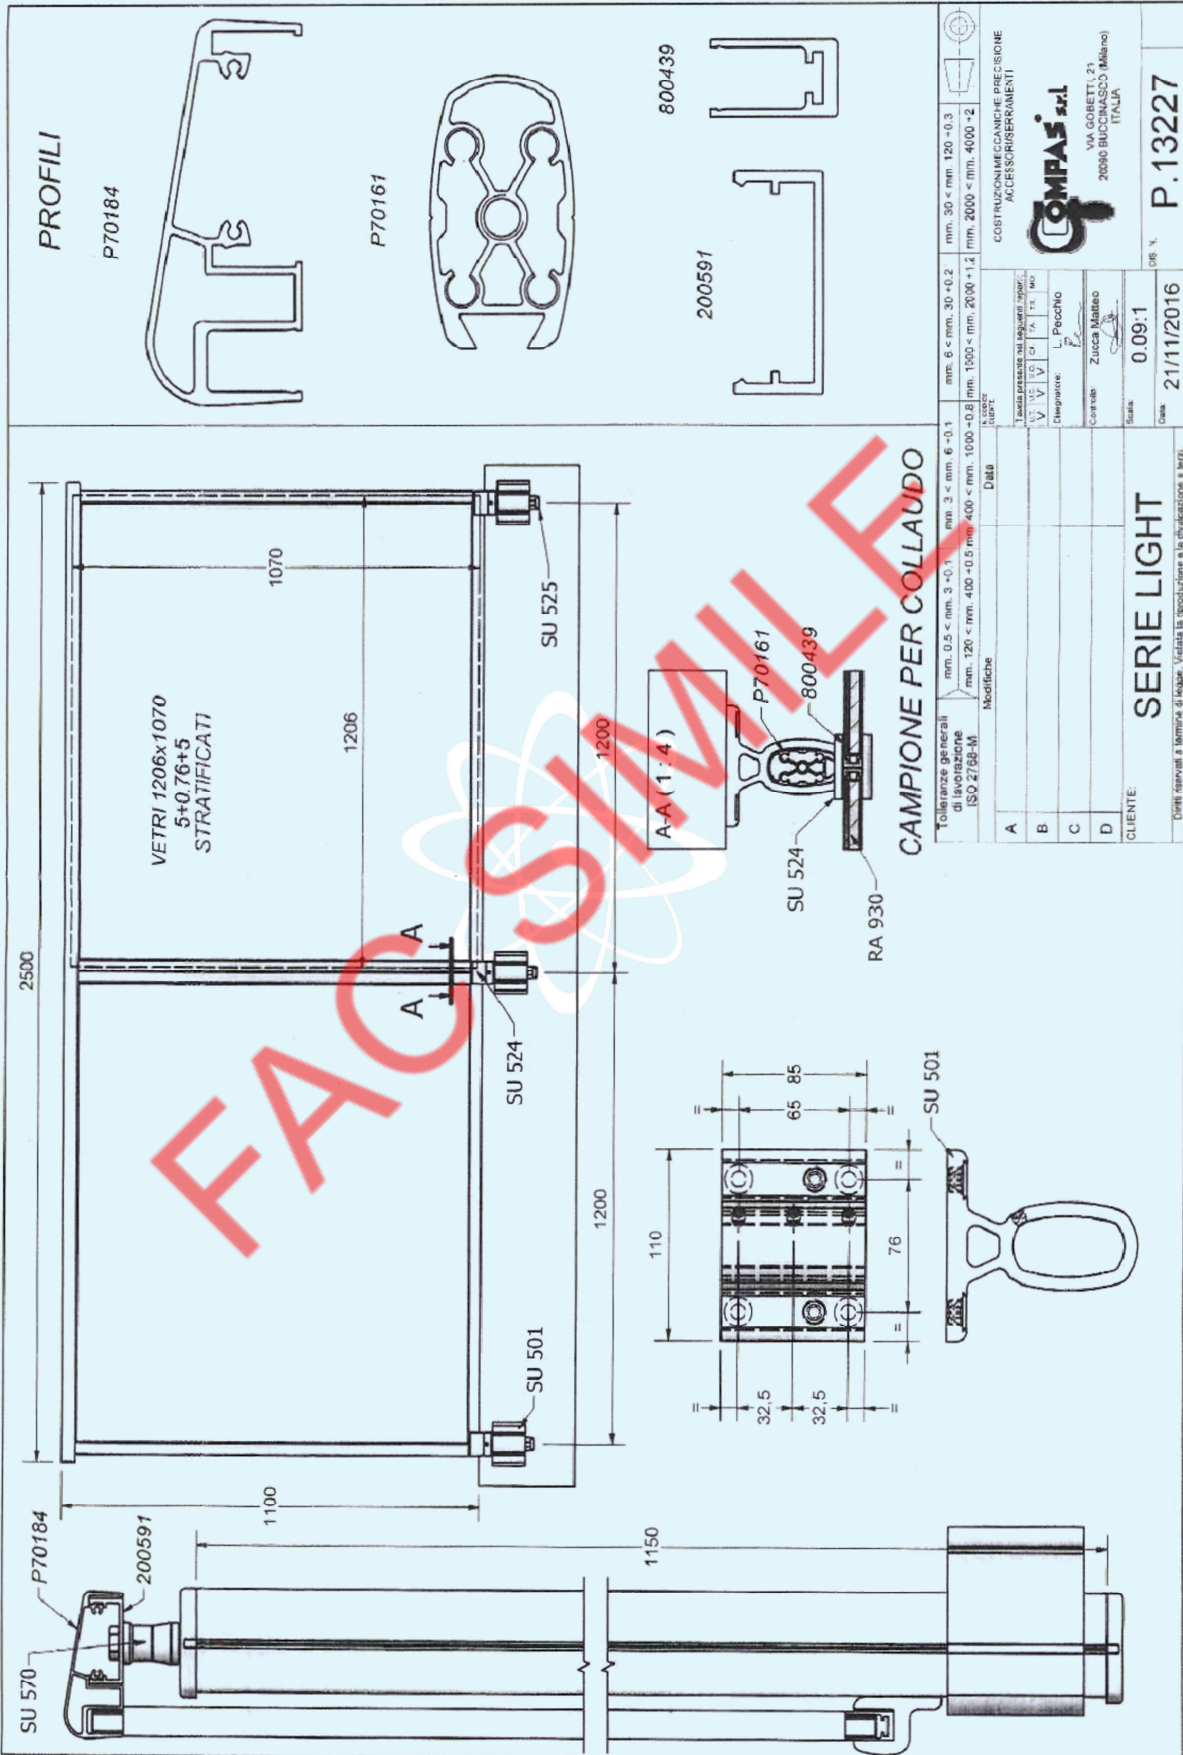
Nel foglio seguente è riportato il disegno schematico fornito dal Committente relativo al campione.

Per ulteriori dettagli sulle caratteristiche del campione si rimanda ai disegni schematici forniti dal Committente e riportati nell'allegato "A" al presente rapporto di prova.
