## RAPPORTO DI PROVA N. 340038

**Oggetto della prova:** resistenza al carico statico orizzontale lineare secondo il D.M. Infrastrutture del 14/01/2008 e la norma UNI 10806:1999 e resistenza al carico dinamico secondo le norme UNI 10807:1999, NF P01-013:1988 e UNI EN 14019:2004 di parapetto

Il campione sottoposto a prova è denominato "LIGHT GLASS SUPPORT A".

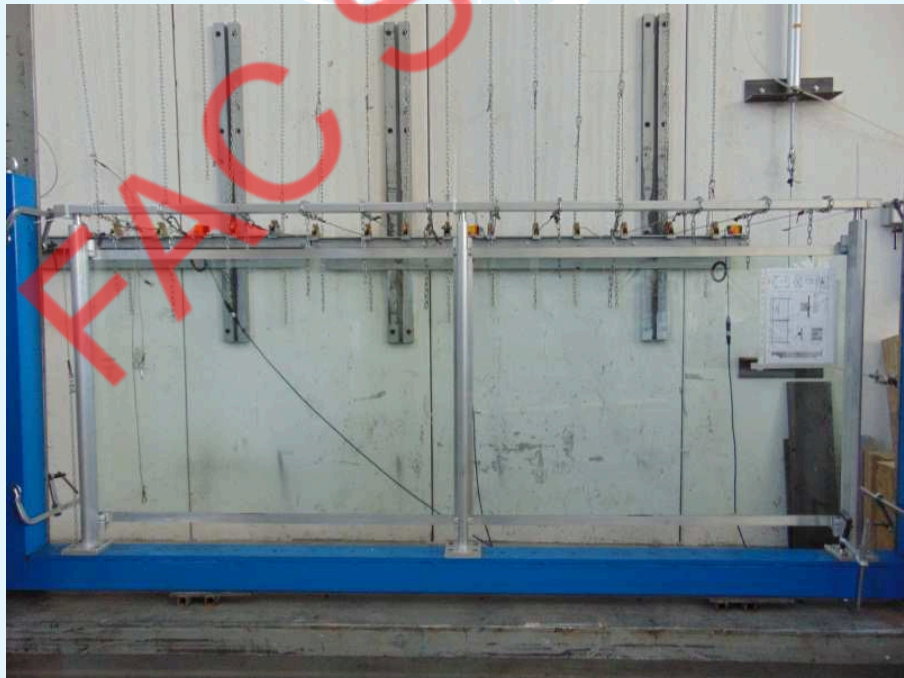
**Fotografia del campione.**

Il campione sottoposto a prova è costituito da un parapetto in alluminio per balconi e scale in estruso in lega di alluminio 6060 (UNI 9006/1) allo stato T6, avente le seguenti caratteristiche dimensionali:

- n. 3 basette per fissaggio piantana a pavimento "SU 547";
- n. 3 attacchi corrimano/piantone "SU 570";
- n. 6 supporti per canaline portavetro "SU 524";
- vetri antisfondamento stratificati, dimensioni 1207 mm × 860 mm e spessore 5+0,76+5 mm;
- intelaiatura dei vetri sui quattro lati mediante l'impiego del profilo "800439" con apposita guarnizione "RA 930".

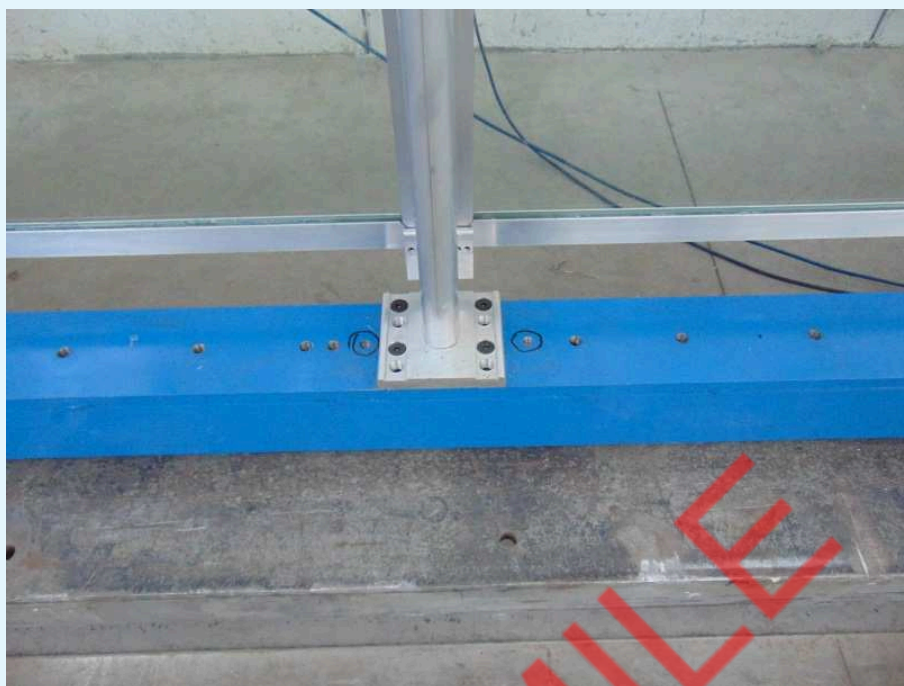
**Particolare.**

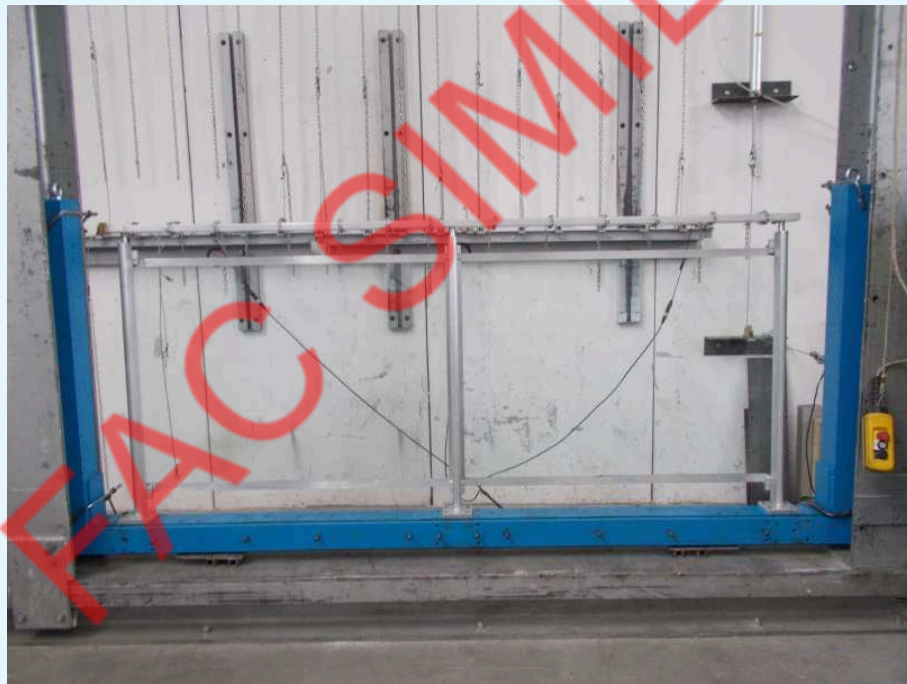
Fotografia del campione sottoposto a carico statico lineare orizzontale.

Sul campione sono stati posizionati tre comparatori in modo da leggere lo spostamento relativo del bordo superiore della lastra (due alle estremità del campione ed uno in mezziera tra di essi). Il campione è stato quindi sottoposto a carico statico orizzontale lineare ripartito di 2,0 kN/m sul bordo superiore della lastra. È stato applicato un precarico in maniera progressiva, in direzione orizzontale verso l’esterno, pari al 50 % del carico previsto per la prova pari a 1,0 kN/m mantenendolo per 5 min.

Carico unitario [kN/m]	Carico totale [kN]	Deformazione sotto carico			Deformazione residua			Risultato
		A [mm]	B [mm]	C [mm]	A [mm]	B [mm]	C [mm]	
2,0	5,0	41,2	57,4	37,2	3,0	4,0	3,0	Nessuna lesione che comprometta la normale funzione del campione

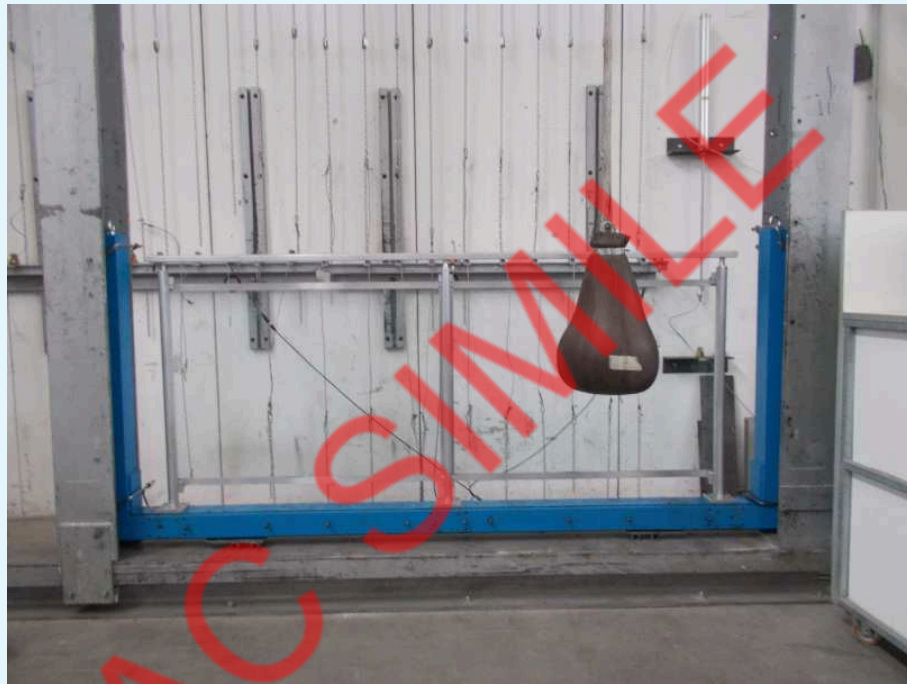
**Fotografia del campione dopo l'urto al centro del tamponamento.**
**Carico dinamico secondo la norma NF P01-013:1988.**

Zona d'urto	Altezza di caduta [mm]	Energia nominale [J]	Risultato
Al centro del tamponamento	300	150	Nessuna lesione che comprometta la normale funzione del campione

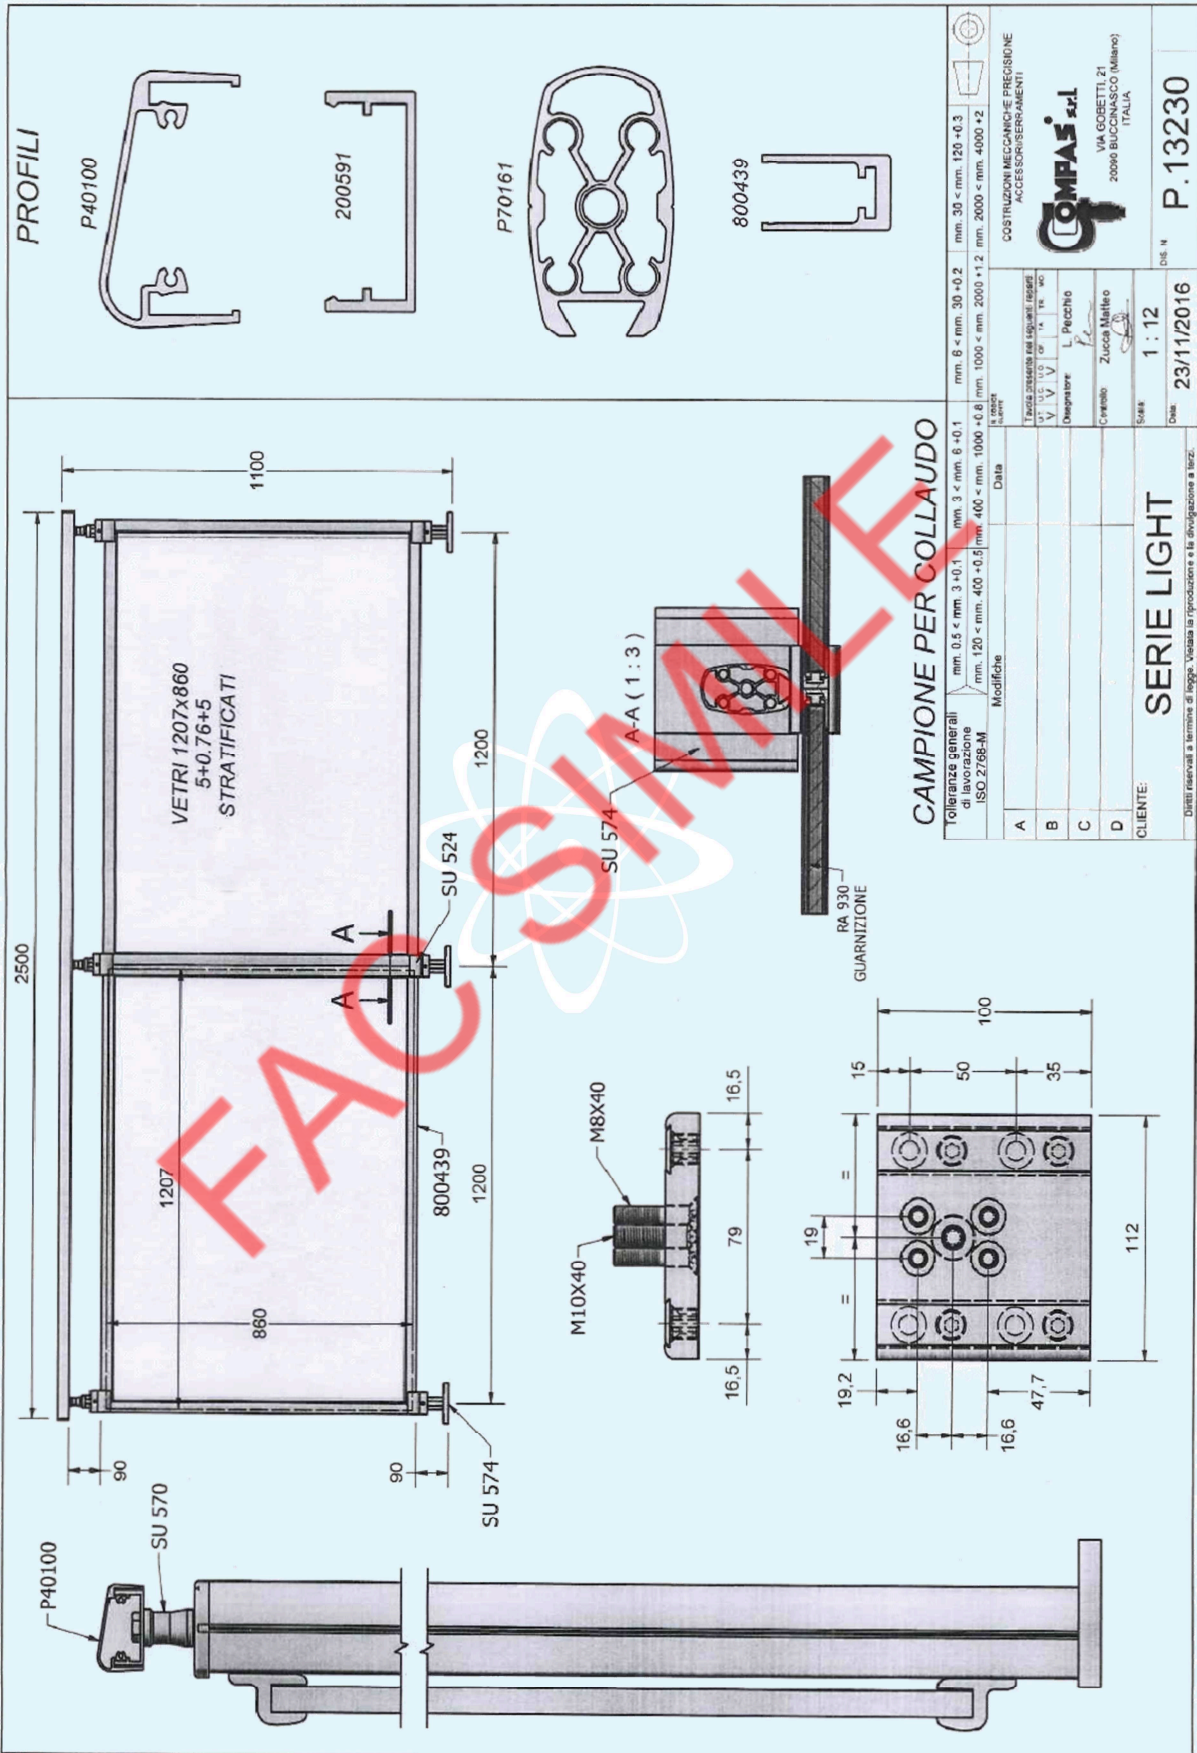
Nel foglio seguente è riportato il disegno schematico fornito dal Committente relativo al campione.

Per ulteriori dettagli sulle caratteristiche del campione si rimanda ai disegni schematici forniti dal Committente e riportati nell'allegato "A" al presente rapporto di prova.
