## **RAPPORTO DI PROVA N. 308966**

**Oggetto della prova:** resistenza al carico statico orizzontale lineare secondo il D.M. Infrastrutture del 14/01/2008, e resistenza al carico dinamico secondo le norme UNI 10807:1999 e UNI EN 14019:2004

Il campione sottoposto a prova è denominato GR.14 SYSTEM - P.12655".

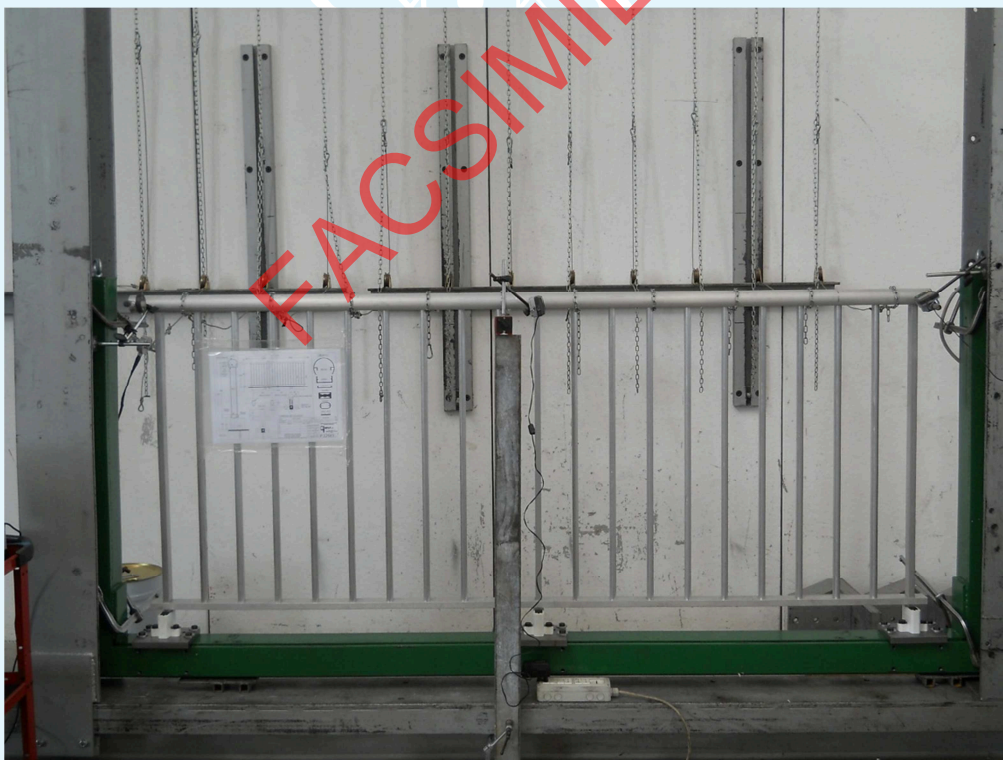
Il campione sottoposto a prova è costituito da parapetto con barrette di protezione per balconi e scale, in estruso in lega di alluminio 6060 (UNI 9006/1) allo stato T5, avente le seguenti caratteristiche dimensionali:

- larghezza d'ingombro misurata = 2400 mm;
- altezza utile misurata = 1000 mm.

**Fotografia del campione.**

- n. 3 basette "RA706" in alluminio per il fissaggio a pavimento;
- n. 3 viti TCEI M8×30 inox per fissaggio traversa superiore;
- n. 3 squadre per traversa inferiore "RA489";
- n. 72 viti autoilettanti 4,8×32 inox per fissaggio barre di sicurezza verticali.

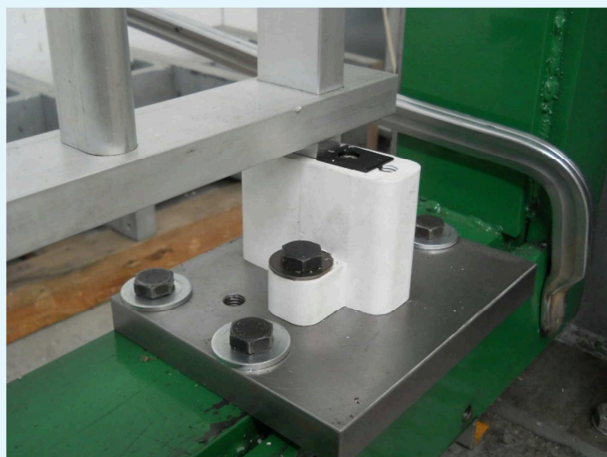
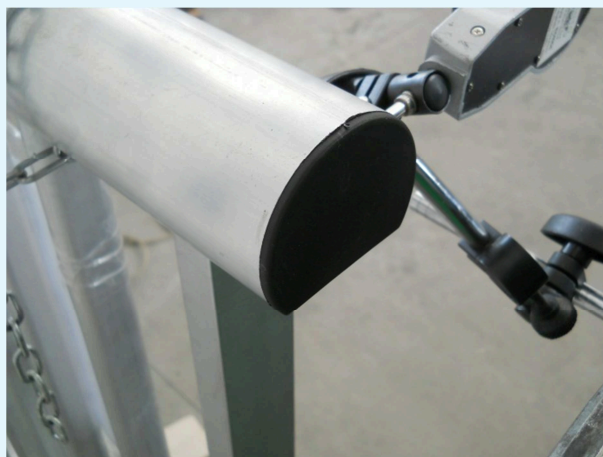
**Particolari.**

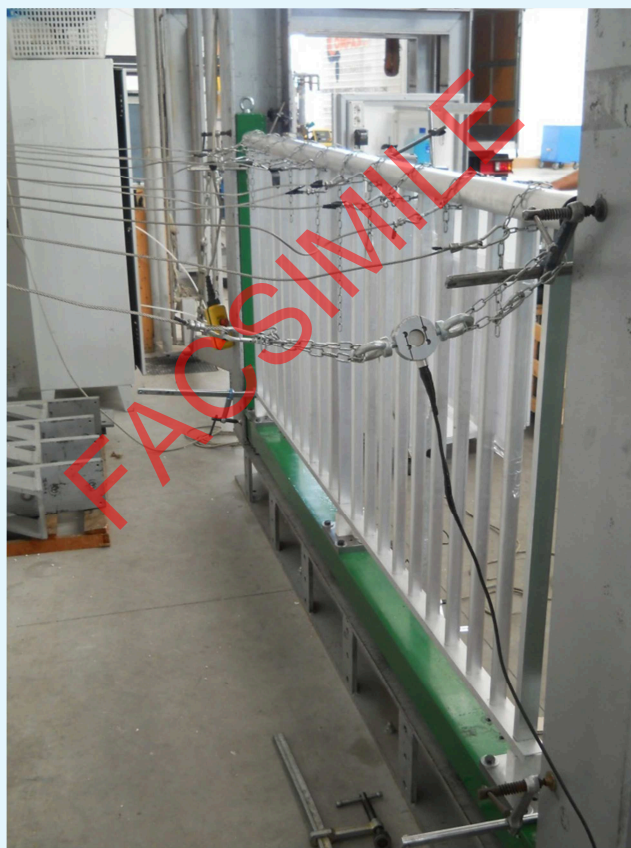
Carico unitario [kN/m]	Carico totale [kN]	Deformazione sotto carico			Deformazione residua			Risultato
		A [mm]	B [mm]	C [mm]	A [mm]	B [mm]	C [mm]	
2,0	4,8	90,1	107,0	90,3	18,56	19,19	17,72	nessuna lesione che comprometta la normale funzione del campione

Fotografia del campione sottoposto a carico statico lineare orizzontale.

Il campione, fissato inferiormente al banco prova è stato sottoposto a carico statico orizzontale lineare ripartito di 2,0 kN/m sul corrimano. Il carico è stato applicato prima al 50 % del carico di prova e mantenuto per 5 min, scaricato, azzerati i comparatori di misura delle deformazioni e gradualmente caricato fino al raggiungimento del valore prescelto. Il carico è stato mantenuto per 15 minuti dopo di che sono state registrate le deformazioni sotto carico su corrimano. Il carico è stato rilasciato gradualmente fino al completo rilascio e, dopo circa 5 min, sono state registrate le deformazioni residue.

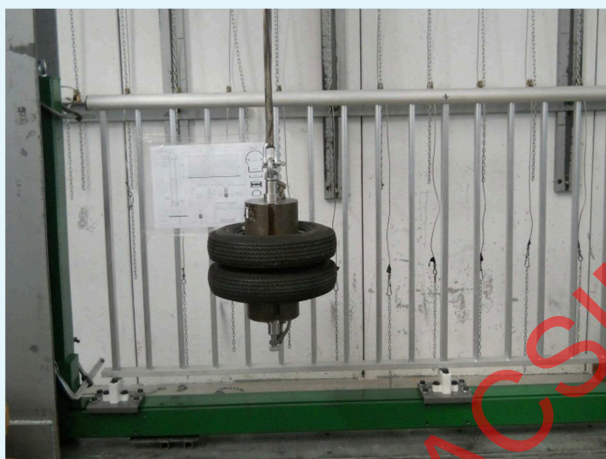
Zona di urto	Altezza di caduta	Energia [J]	Risultato
	[mm]		
centro del corrimano tra due montanti	950	15	nessuna lesione che comprometta la normale funzione del campione
centro del tamponamento tra due montanti	950	15	nessuna lesione che comprometta la normale funzione del campione
sul corrimano in corrispon- denza del montante centrale	950	15	nessuna lesione che comprometta la normale funzione del campione

**Fotografia del campione dopo urto  
al centro del tamponamento.**

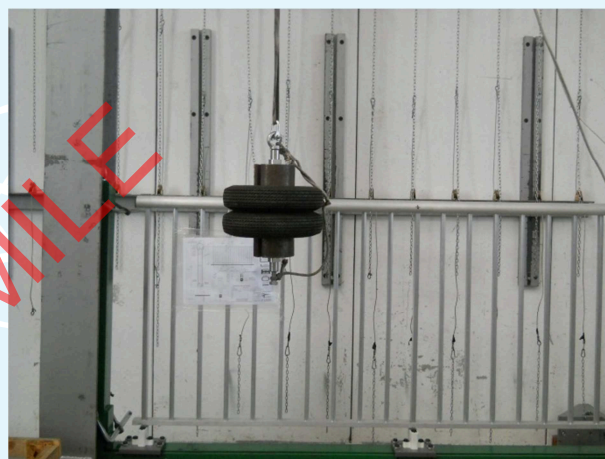
**Fotografia del campione dopo urto  
al centro del corrimano fra due montanti.**
