**RAPPORTO DI PROVA N. 358697**

**COMPAS S.r.l.**

**pensilina denominata "TOTAL GLASS PENSILINA"**

**carico uniformemente distribuito  
secondo il D.M. 17 gennaio 2018**

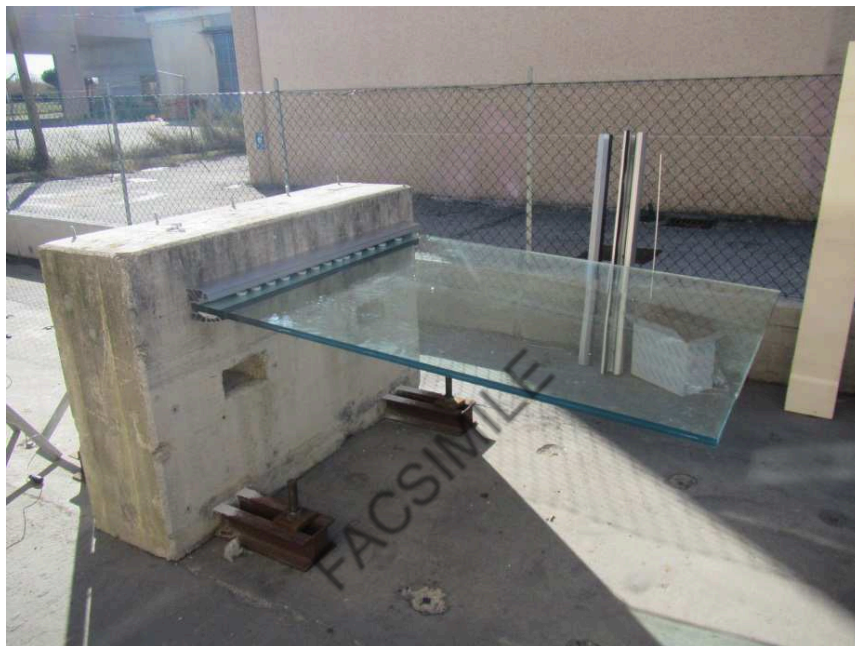
**Fotografie dell'oggetto**

L'oggetto in esame è costituito da una pensilina in estruso in lega di alluminio 6063 allo stato T66, avente le caratteristiche dimensionali riportate nella seguente tabella.

- n. 1 supporto 3DI10815 di lunghezza 1200 mm, completo di piattelli per regolazione e bloccaggio vetro, base in polycarbonato trasparente e appoggio laterale in ABS;
- n. 1 vetro stratificato temperato, dimensioni 1200 mm × 1500 mm (L × H) e spessore 10 mm + 1,52 mm + 10 mm.

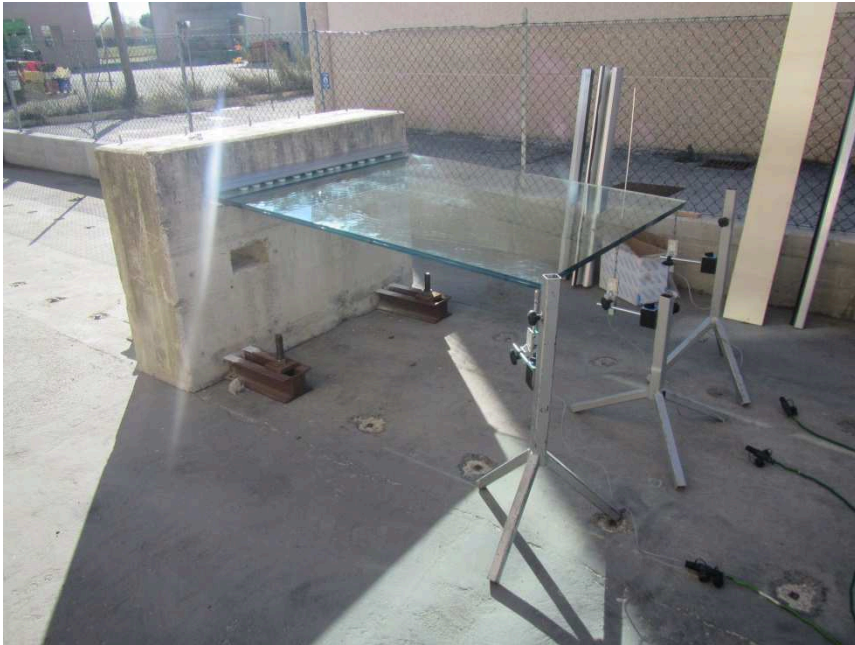
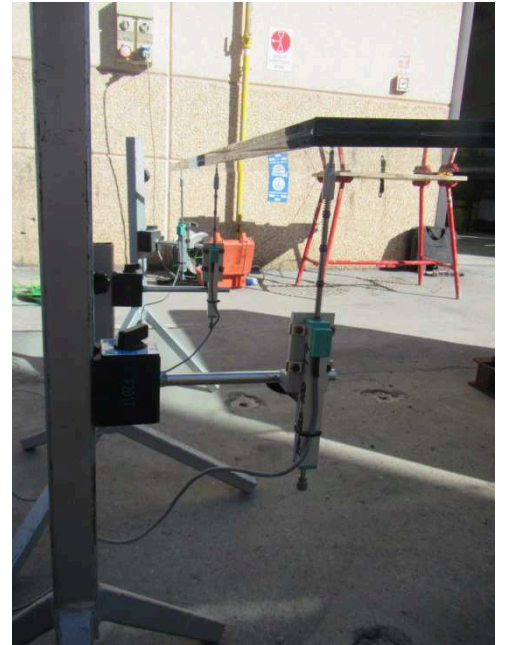
**Fotografie della disposizione degli strumenti di misura dello spostamento**

- "T1" e "T3" sui bordi laterali dello sbalzo;
- "T2" nella mezzeria dell'estremità dello sbalzo.

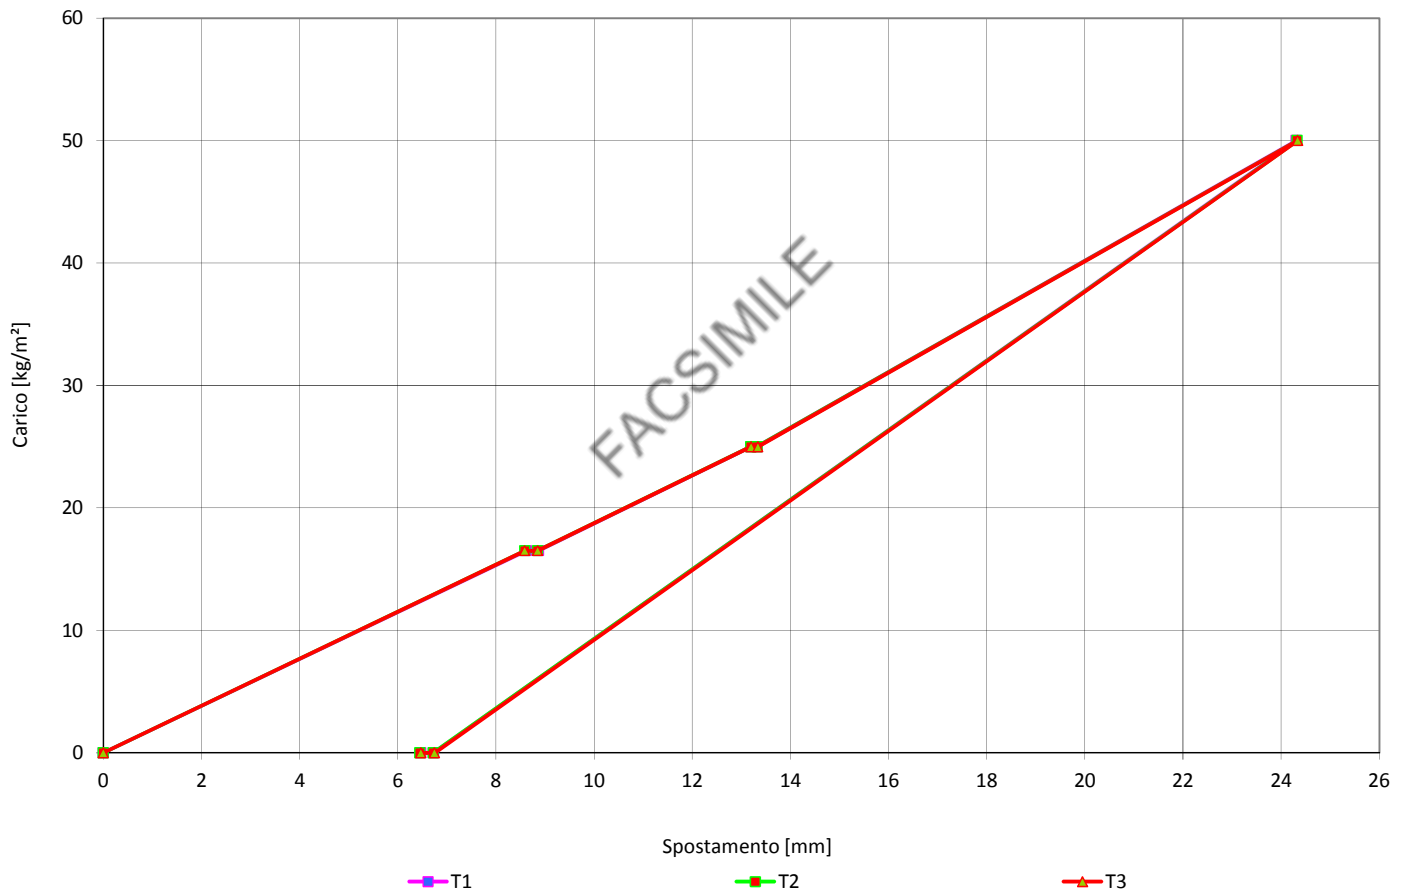
Diagramma carico/spostamento

Istante [h:min]	Carico unitario [kg/m <sup>2</sup> ]	Spostamento		
		T1 [mm]	T2 [mm]	T3 [mm]
12:24	0,0	0,00	0,00	0,00
12:26	16,5	8,62	8,59	8,59
12:28	16,5	8,87	8,85	8,85
12:34	25,0	13,20	13,19	13,20
12:36	25,0	13,32	13,32	13,34
12:39	50,0	24,31	24,33	24,34
12:40	0,0	6,73	6,72	6,75
12:45	0,0*	6,47	6,45	6,47

Successivamente, in una seconda fase, si è smontato e rimontato sull'oggetto capovolgendolo di 180° rispetto alla sua configurazione di reale funzionamento in opera. Si è proceduto così, come nella prima fase, all'applicazione di un carico distribuito all'estradosso dell'oggetto così montato, ed al monitoraggio degli spostamenti verticali dell'estremità della pensilina.
